MINISTERO PER I BENI E LE ATTIVITÀ CULTURALI

SOPRINTENDENZA PER I BENI ARCHITETTONICI E PAESAGGISTICI
PER LE PROVINCE DI RAVENNA, FERRARA, FORLÌ-CESENA, RIMINI

IL COMPLESSO DETTO DI SAN DOMENICO A FORLÌ

FORLÌ > COMPLESSO DI SAN GIACOMO APOSTOLO (detto di SAN DOMENICO)

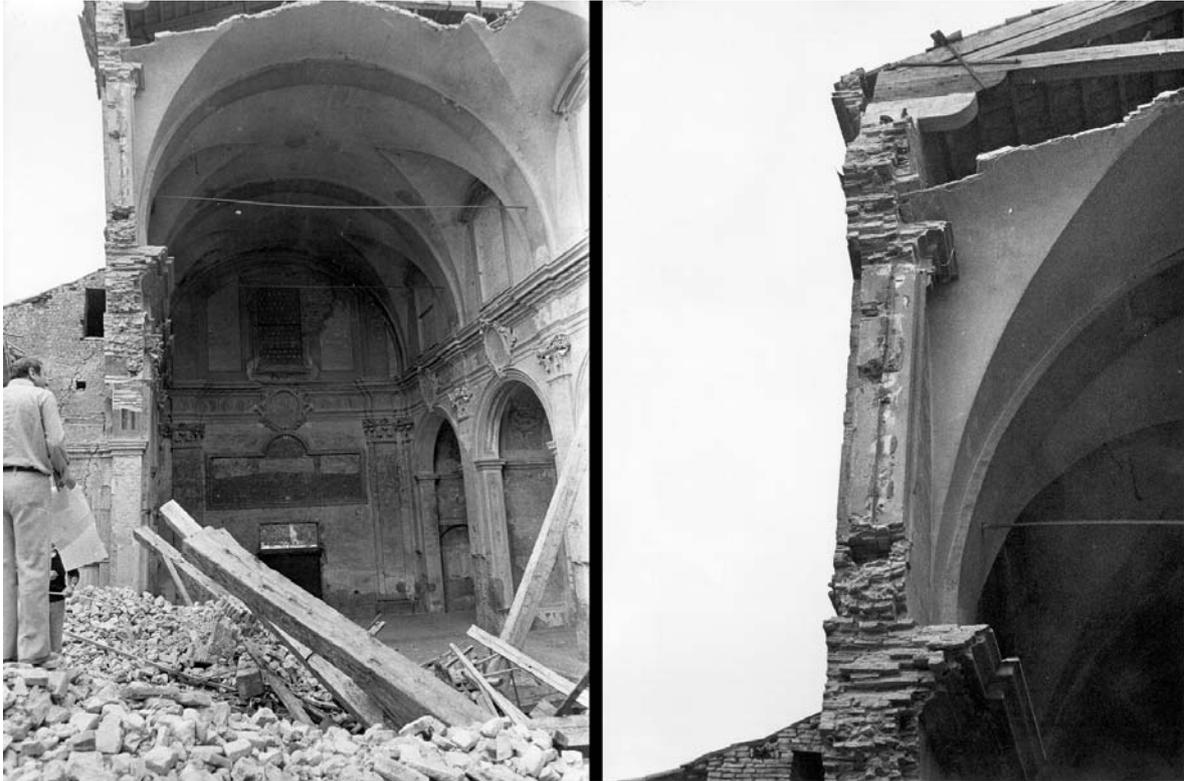
Nel 1978, subito dopo il trasferimento del distaccamento militare, la parte centrale del tetto della chiesa e parte della facciata sud crollarono, ed anche il campanile venne danneggiato nella copertura.

Il Genio Civile e la Soprintendenza ai Monumenti di Ravenna operarono un primo consolidamento, senza ricostruzione, delle parti ancora pericolanti della volta e delle cappelle residue adiacenti al convento e restaurarono il campanile.

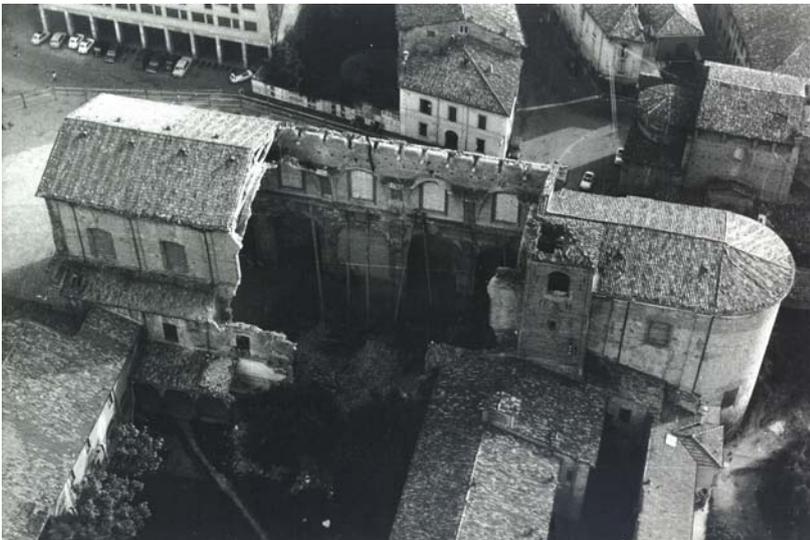
Il complesso si presenta ora in uno stato di progressivo degrado edilizio, dovuto all'abbandono.

Tuttavia è ancora conservato l'impianto originario e leggibile l'esatta forma e dimensione architettonica anche per le parti crollate della chiesa.

Nel 1985 sono stati eseguiti consolidamenti delle fondazioni del convento, mediante micropali, per evitare pericoli di cedimenti

delle fondazioni e contribuire alla stabilità della struttura.

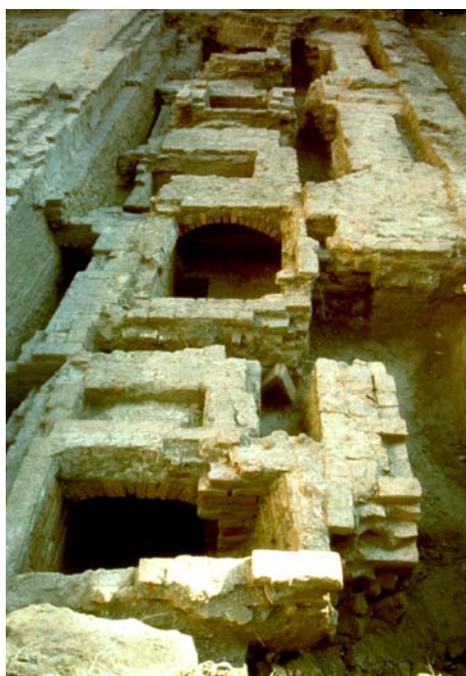
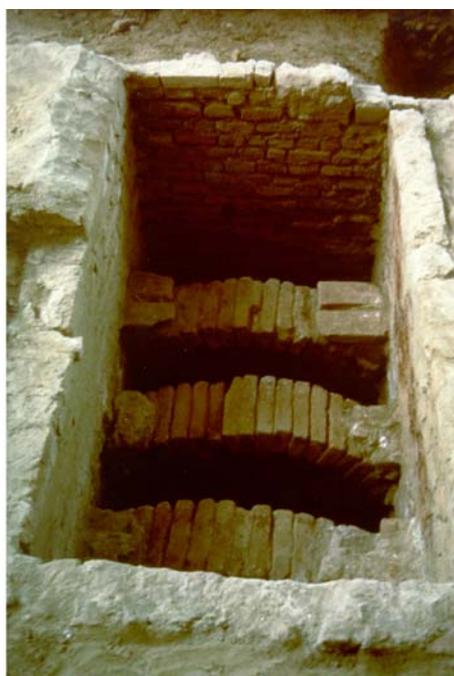
In seguito a recentissime, approfondite, indagini geologiche, avviate per la progettazione esecutiva dell'intervento di completo recupero, si sono rinvenute numerose sepolture, sia all'interno del primo chiostro che all'esterno della chiesa, databili tra il XIII e il XVIII.

E' stata completata una vasta campagna di scavi archeologici, per un importo di circa 125.000 euro, che ha permesso di rinvenire reperti di notevole importanza, quali sepolture alla cappuccina.
