MINISTERO PER I BENI E LE ATTIVITÀ CULTURALI

SOPRINTENDENZA PER I BENI ARCHITETTONICI E PAESAGGISTICI
PER LE PROVINCE DI RAVENNA, FERRARA, FORLÌ-CESENA, RIMINI

CHIESA DI SAN GIOVANNI BATTISTA

CASOLA VALSENIO - RAVENNA > CHIESA DI SAN GIOVANNI BATTISTA

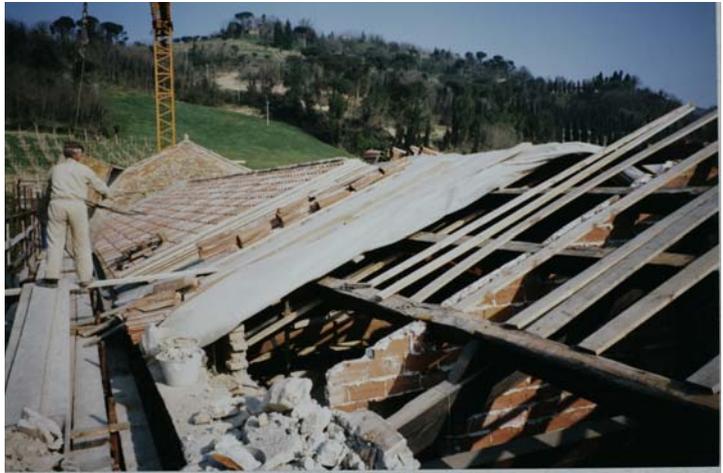
L'intervento degli anni Novanta ha in particolar modo interessato la ristrutturazione del tetto delle navate. La copertura del dopoguerra si presentava notevolmente dissestata e con profondi avvallamenti dovuti allo sfilamento delle travi e dei tavelloni dalle sedi originarie. La porzione di tetto meglio conservata era quella della navata maggiore, per la quale non si è intervenuti nella zona presbiteriale. La vecchia copertura è stata completamente smontata in tutte le

sue parti, facendo una selezione di quei materiali originali ancora in buono stato e riutilizzabili per la sua ricostruzione. Per la costruzione delle nuove capriate palladiane, di dimensioni maggiori delle precedenti sottodimensionate, sono state utilizzate travi di legno. Le precedenti capriate sono state completamente rimpiazzate in ragione del fatto che non erano le originali. Le nuove capriate sono state posizionate ad una quota più bassa per evitare il rialzo della linea di gronda. Inoltre è stata inserita una trave longitudinale in più per ogni falda del tetto, poiché non è stato possibile aumentare il numero delle capriate per la presenza delle finestre del cleristorio. Nel livello più esterno della copertura, i coppi originali sono stati integrati a nuovi coppi, compatibili con i primi nel materiale e nel colore. Il tetto è stato impermeabilizzato con una guaina ardesiata e si è dotato l'edificio di nuove grondaie in rame.

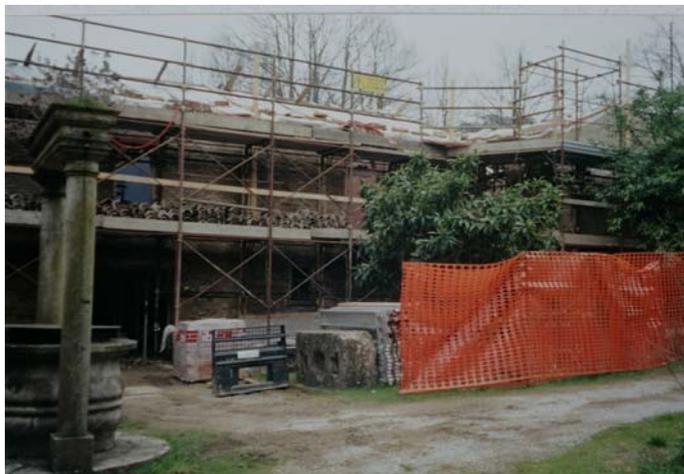
Per quanto riguarda la canonica si è provveduto a rendere la struttura il più resistente possibile agli eventi sismici, migliorandone la staticità e la sicurezza. Si sono rinforzate e consolidate sia le fondazioni che le

strutture verticali; queste ultime con la posa di travi reticolari in metallo dentro la muratura in corrispondenza della copertura

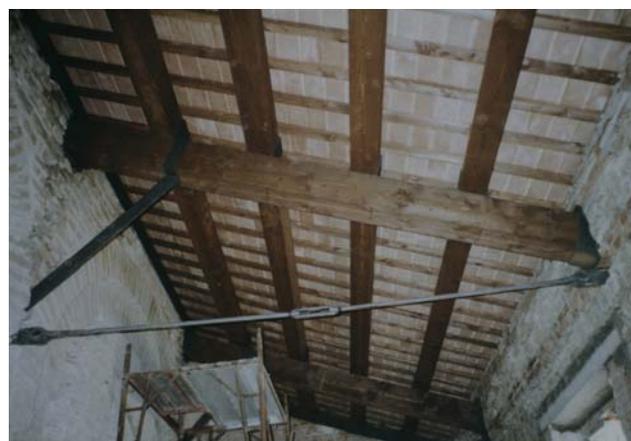
state rifatte. La copertura dell'abside non è stata smontata perchè si presentava ancora in buone condizioni; questo anche per non incidere negativamente sulla staticità di tutta la struttura che sarebbe stata sottoposta a forti vibrazioni. Si è invece intervenuti sul manto di copertura fatto di lastre di pietra arenaria, che non erano più idonee a contenere la pioggia. Si è posto sotto il manto una

Come già era avvenuto per le navate, i tetti della canonica e della sacrestia sono stati completamente smontati. Sono stati ricostruiti a capriate utilizzando il materiale preesistente ancora in buone condizioni, ed impermeabilizzati; anche le grondaie sono

guaina ardesiata al fine di impermeabilizzare il tetto e si sono poste nuove lastre di copertura. Una particolare attenzione è stata data allo studio dello sporto e del canale di gronda, che dovevano essere adeguati alle caratteristiche della struttura muraria verticale. La realizzazione del canale di gronda avrebbe significato l'occultamento dello sporto stesso, con una conseguente percezione confusa della struttura muraria e della copertura. Si è deciso quindi per una scossalina sagomata in rame, non percettibile da terra e a protezione dello sporto dagli attacchi degli agenti atmosferici.

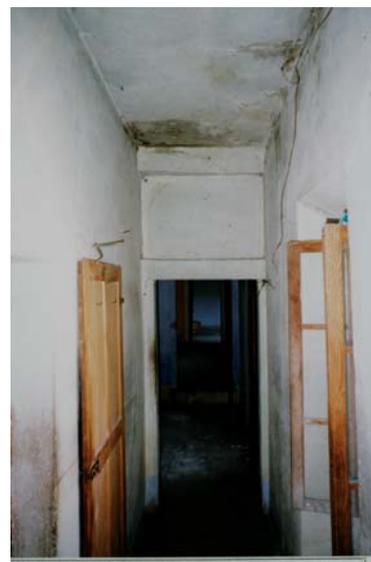
Le strutture della canonica presentavano un notevole deterioramento. Alcune murature pericolanti sono state rimosse e ricostruite. I solai allo stesso modo sono stati eliminati dopo l'accertamento, grazie ad indagini stratigrafiche, che non fossero presenti decorazioni sulla loro

superficie. La superficie muraria è stata consolidata e reintegrata. Si è steso su di essa un nuovo intonaco, traspirante e ad alta porosità, idoneo ad ambienti con forte umidità ascendente; si è provveduto ad una nuova tinteggiatura.
