LA CHIESA DELL'ABBAZIA DI SAN LEONARDO A MONTETIFFI

MONTETIFFI, SOGLIANO AL RUBICONE - FORLÌ-CESENA

> CHIESA DELL'ABBAZIA DI SAN LEONARDO

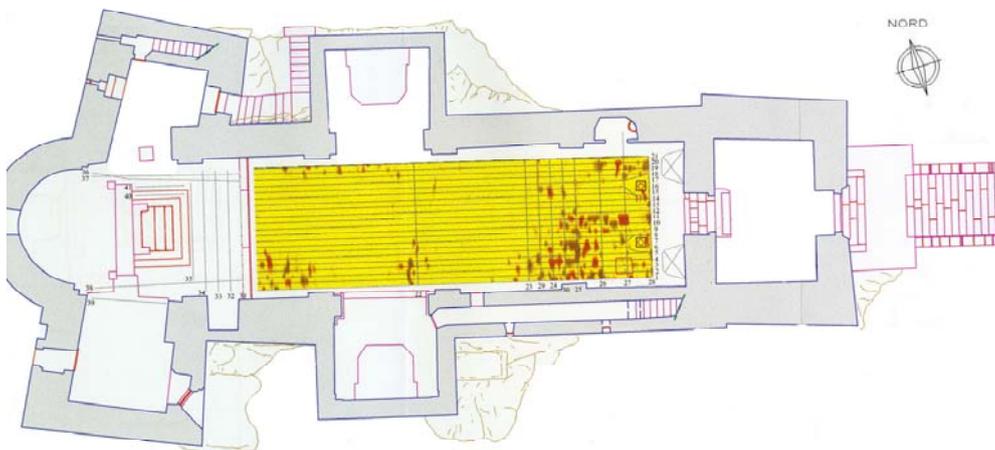
L'indagine ha restituito una mappatura completa delle anomalie registrate dagli strumenti e in seguito ad elaborazioni software è stato possibile individuare le cavità presenti al di sotto del pavimento, probabilmente tombe, e le zone di maggior rimaneggiamento dei materiali di sottofondo.

Elaborazione della scansione con Georadar sul pavimento della chiesa

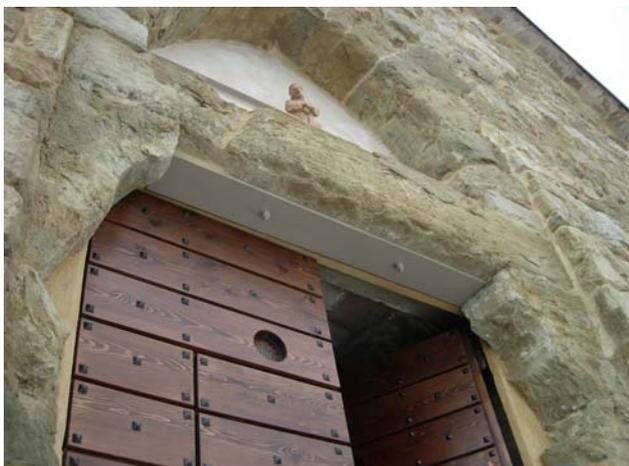
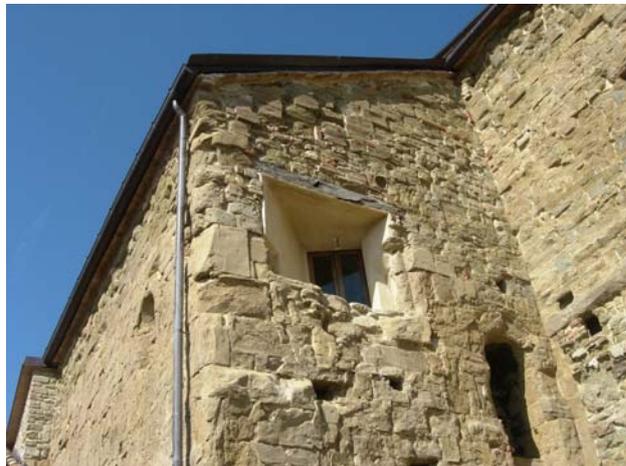
Il paramento lapideo si presentava fortemente degradato con diffusi fenomeni di esfoliazione lungo i piani di sedimentazione, presenza di croste nere sui paramenti murari al riparo dalla pioggia, e crescita di vegetazione infestante.

Il progetto di restauro delle strutture murarie ha previsto il consolidamento degli elementi in precario stato di conservazione, effettuato mediante ristabilimento parziale della coesione con silicato di etile con impregnazione per mezzo di pennelli e siringhe, fino a rifiuto.

In seguito si è attuata la disinfestazione ed eliminazione della vegetazione infestante, la pulitura e rimozione dei depositi superficiali coerenti, la rimozione e l'abbassamento delle connessure eseguite durante interventi precedenti, la posa in opera di nuova stuccatura con composizione simile all'originaria, come risultante dalle analisi eseguite sulle malte, il consolidamento con puntuali operazioni di microstuccatura eseguite sulle singole pietre e infine trattamenti di protezione finale.

Il restauro a "scuci-cuci" è stato eseguito limitatamente ai casi effettivamente necessari, a sostituzione di elementi lapidei che avevano perso le caratteristiche di resistenza e dei materiali diversi (scaglie di pietra e mattoni nuovi) che risultavano non armonizzanti con il contesto. Sono state riportate alla luce le originali mensole, che reggevano l'architrave in pietra della porta di accesso, e sono state rimosse le tamponature che chiudevano le sei aperture presenti nella navata.
