LA ROCCA MALATESTIANA DI MONTIANO

MONTIANO – FORLÌ-CESENA > ROCCA MALATESTIANA

MINISTERO PER I BENI E LE ATTIVITÀ CULTURALI	
Importo complessivo dei lavori	€688.803,93
Anno Finanziario	2002 - 2003
Stazione appaltante	Soprintendenza per i Beni Architettonici e Paesaggistici per le province di Ravenna, Ferrara, Forlì-Cesena, Rimini
Progettista	Arch. Valter Piazza
Direttore dei lavori	Arch. Valter Piazza – Arch. Corrado Azzolini
Direttore operativo	Geom. Danilo Pantieri
Impresa	C.E.RE.S. Srl - Napoli

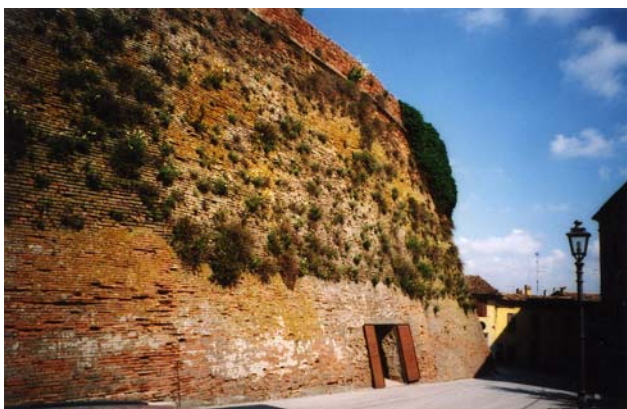
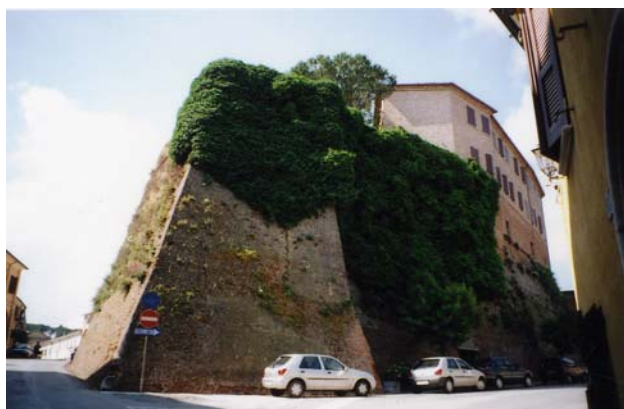
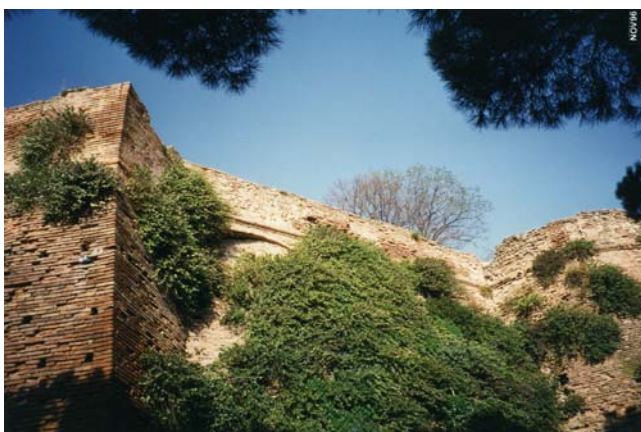
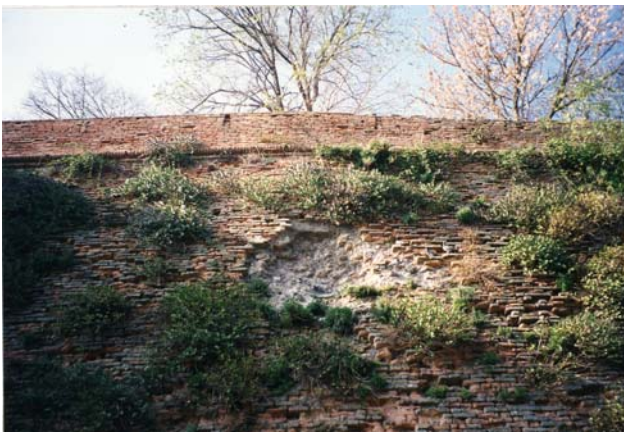
I fronti orientati a sud risultavano più degradati con le giunzioni tra i mattoni fortemente indebolite dalla corrosione degli strati di malta.

In alcuni punti, in special modo nei tratti adiacenti la torretta d'angolo meridionale, si erano verificate numerose cadute di materiale con la conseguente messa in luce del nucleo di ciottoli e la compromissione della stabilità dell'intera struttura.

Sul versante nord il paramento murario presentava una abbondante infestazione biologica e segni visibili di umidità sia all'esterno della cinta muraria che all'interno delle grotte, mentre sul piazzale la vegetazione si era estesa sulla pavimentazione di ghiaio presente.

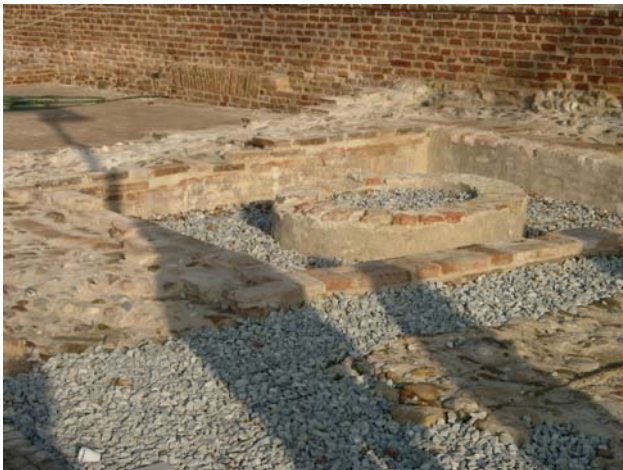
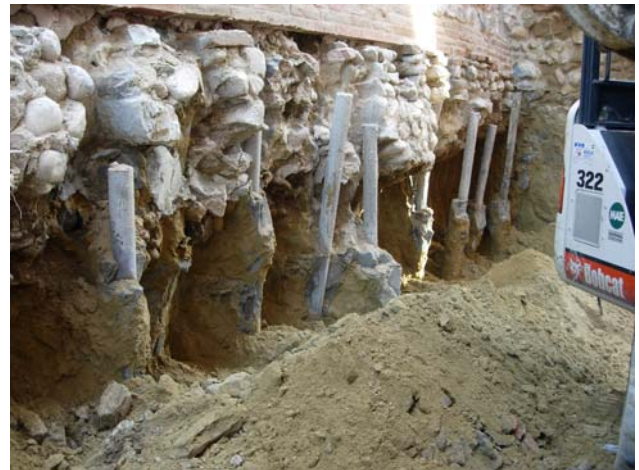
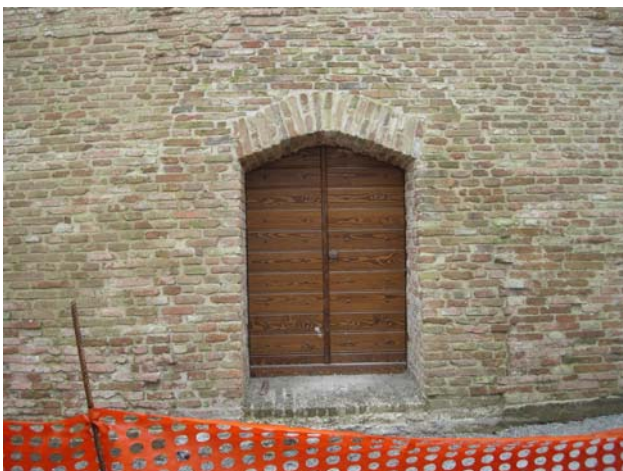
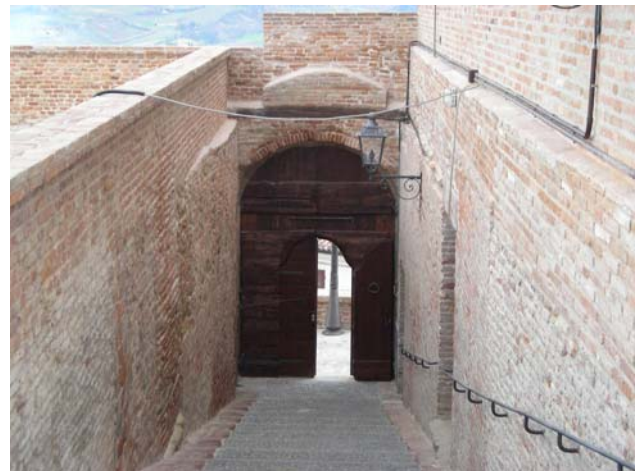
Gli interventi sul paramento murario hanno previsto l'eliminazione dell'abbondante crescita biologica che in alcuni casi aveva contribuito al dissesto della struttura.

Giunti all'altezza del torrione quadrato, le fessurazioni verticali estremamente pronunciate e il dissesto tra le pareti ai lati delle fessure, hanno imposto l'inserimento di una struttura di barre di acciaio in fori appositamente predisposti, in seguito riempiti con miscela cementizia.

Allo stesso tempo le moderne aperture presenti nelle mura all'altezza della sede stradale, considerate troppo grandi e sproporzionate sono state ridimensionate e le porte in ferro sostituite da altre in legno; lo stipite alla base delle mura è inoltre stato adattato e dimensionato in modo da marcare la massa muraria.

Si è ideato un sistema di sostegni formato da pali trivellati ortogonali e inclinati rispetto alla superficie del terreno, che sostengono delle travi trasversali in legno di castagno.

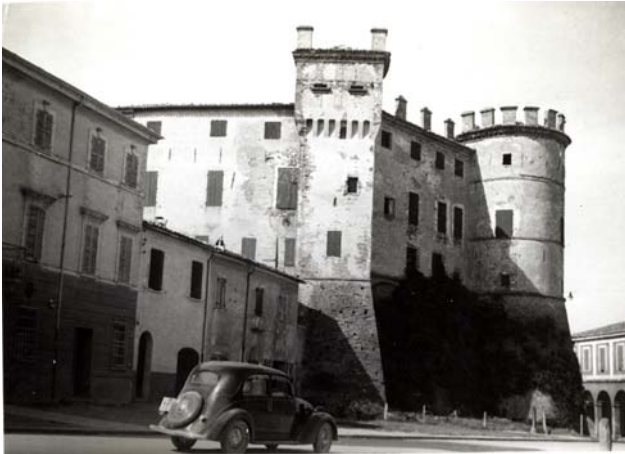
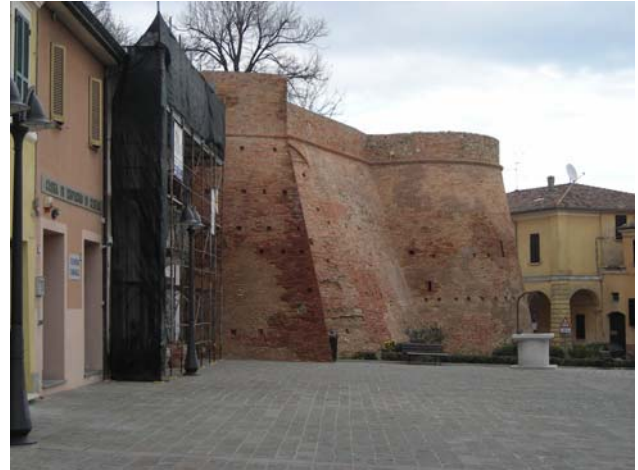
Durante il secondo stralcio dei lavori, condotto nel 2003, si è continuato l'intervento di restauro delle restanti porzioni delle mura con l'eliminazione della crescita biologica e la stuccatura delle fessurazioni, si è inoltre proceduto alla sistemazione delle emergenze archeologiche lasciate a vista sul piazzale, con la creazione di due passerelle per garantire il passaggio, è stata ripristinata la rampa di accesso e sono stati restaurati il portale e il portone in legno.
