MINISTERO PER I BENI E LE ATTIVITÀ CULTURALI

SOPRINTENDENZA PER I BENI ARCHITETTONICI E PAESAGGISTICI
PER LE PROVINCE DI RAVENNA, FERRARA, FORLÌ-CESENA, RIMINI

CHIESA DI SAN GIOVANNI BATTISTA

CASOLA VALSENIO - RAVENNA > CHIESA DI SAN GIOVANNI BATTISTA

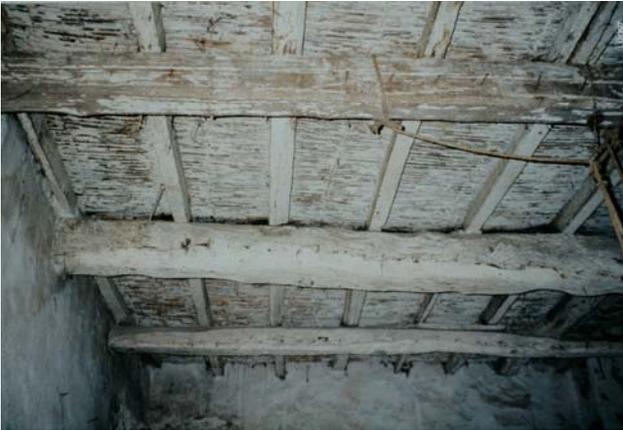
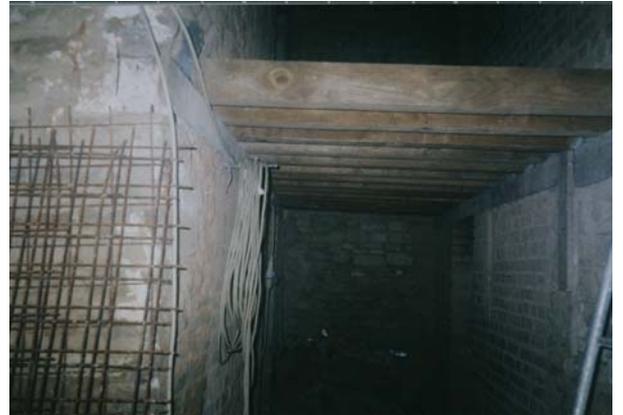
Le strutture della canonica presentavano un notevole deterioramento. Alcune murature pericolanti sono state rimosse e ricostruite. I solai allo stesso modo sono stati eliminati dopo l'accertamento, grazie ad indagini stratigrafiche, che non fossero presenti decorazioni sulla loro

superficie. La superficie muraria è stata consolidata e reintegrata. Si è steso su di essa un nuovo intonaco, traspirante e ad alta porosità, idoneo ad ambienti con forte umidità ascendente; si è provveduto ad una nuova tinteggiatura.

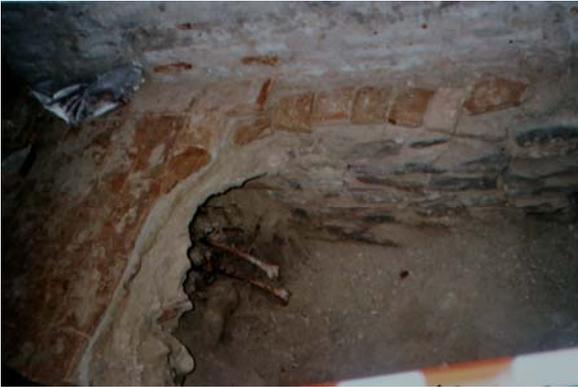
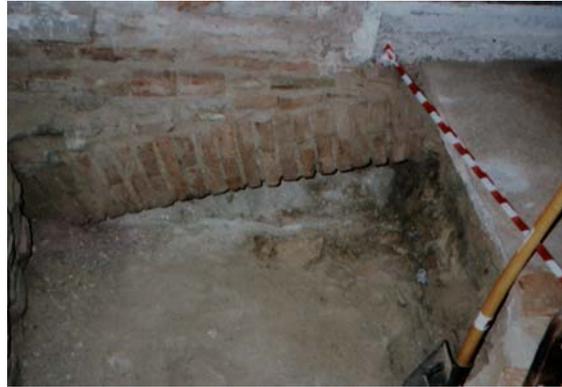
presenza di reperti e si è quindi provveduto a fare indagini più approfondite. Sono emersi resti di tracce di vecchi muri in sassi e dallo scavo, eseguito per tutta l'estensione della canonica, sono state messe in evidenza le caratteristiche stilistiche del muro della navata principale della chiesa. In sacrestia sono state trovate almeno due diverse pavimentazioni in laterizio (una in tavelle rettangolari ed una di mattonelle quadrate), oltre ad un probabile allettamento di sassi di fiume. I ritrovamenti hanno prodotto una variante del progetto iniziale di restauro.
