LA CHIESA DELL'ABBAZIA DI SAN LEONARDO A MONTETIFFI

MONTETIFFI, SOGLIANO AL RUBICONE - FORLÌ-CESENA

> CHIESA DELL'ABBAZIA DI SAN LEONARDO

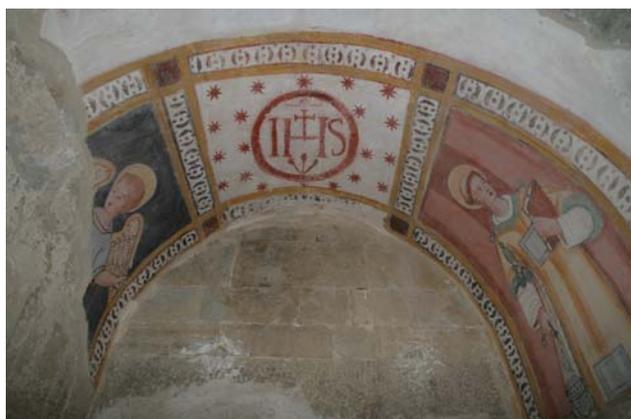
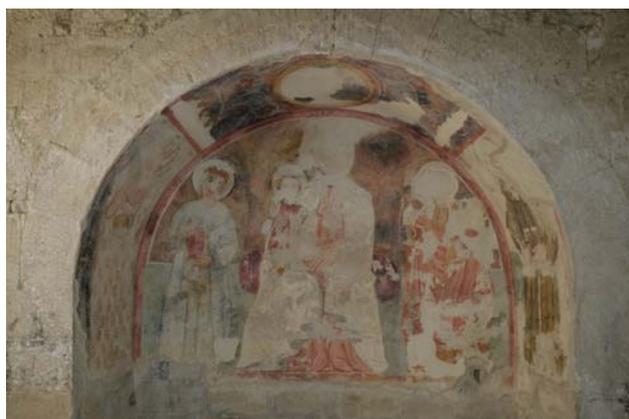
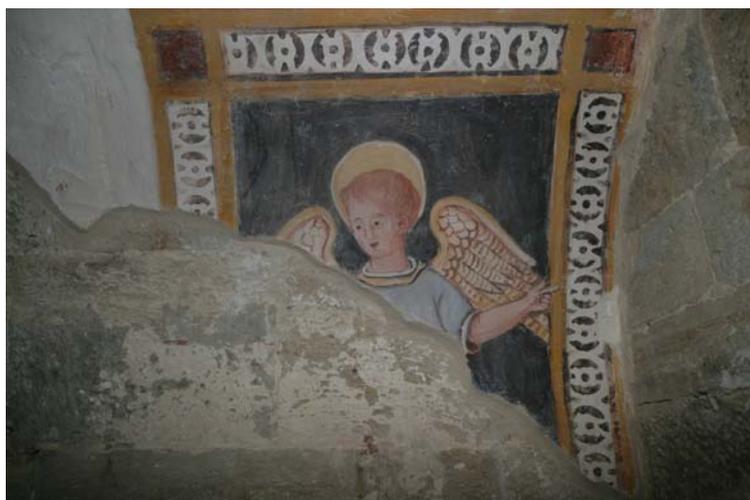
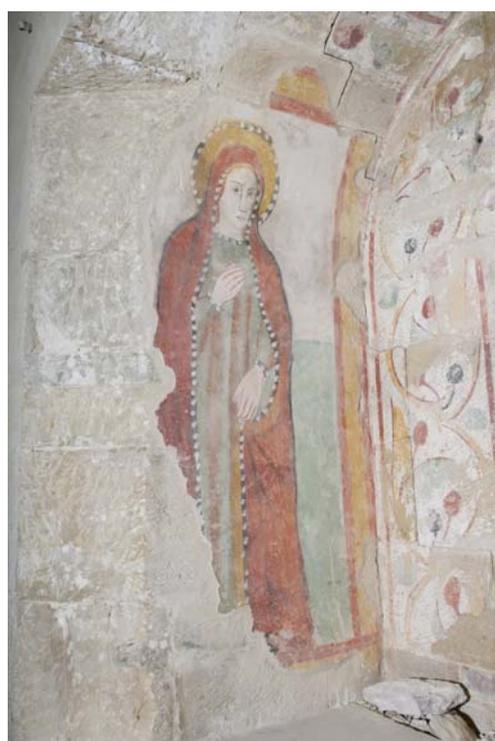
Ma la decorazione più cospicua, se si eccettua la piccola edicola sul lato sinistro della navata, interessa in particolar modo il transetto sinistro, ed è collocabile in un arco cronologico che va dal XII al XVI secolo.

La realizzazione pittorica più antica si dispone sull'intradosso di una nicchia che ha subito una significativa trasformazione e ampliamento della finestra centrale: l'ispezione dei conci murari ha chiarito che in origine la nicchia doveva avere un'apertura centrale a feritoia e che la successiva modifica, determinata probabilmente dal desiderio di rendere più visibili altri affreschi successivamente eseguiti nell'arcata al centro della parete del transetto, ha comportato la totale perdita della raffigurazione che insisteva sul lato destro.

Sul lato sinistro dell'intradosso è affrescata una figura femminile aureolata, probabilmente si tratta della rappresentazione della Vergine Annunciata, collegata visivamente e iconograficamente con l'opposta immagine dell'arcangelo Gabriele, perduta.

Le indagini e le opere di conservazione sono poi proseguite all'interno con il restauro delle pitture visibili e di quelle successivamente scoperte nel transetto sinistro, all'interno di una nicchia che era stata tamponata dalla suddetta armadiatura settecentesca.
